**Verkennd bodemonderzoek ter plaatse  
van een terrein aan de  
Troelstralaan (ongenummerd) in Buitenpost  
*(nieuwbouw woningen)***

Rapportnummer: 183237/RV  
Status: definitief, versie 1  
Datum: 26 november 2018

Opdrachtgever: Gemeente Achtkarspelen  
Postbus 2  
9285 ZV BUITENPOST

Realisatie: WMR Rinsumageest bv  
Van Aylvawei 40  
9105 KT RINSUMAGEAST  
T 0511 - 425050  
F 0511 - 424184  
I [www.wmr.nl](http://www.wmr.nl)  
E [milieu@wmr.nl](mailto:milieu@wmr.nl)

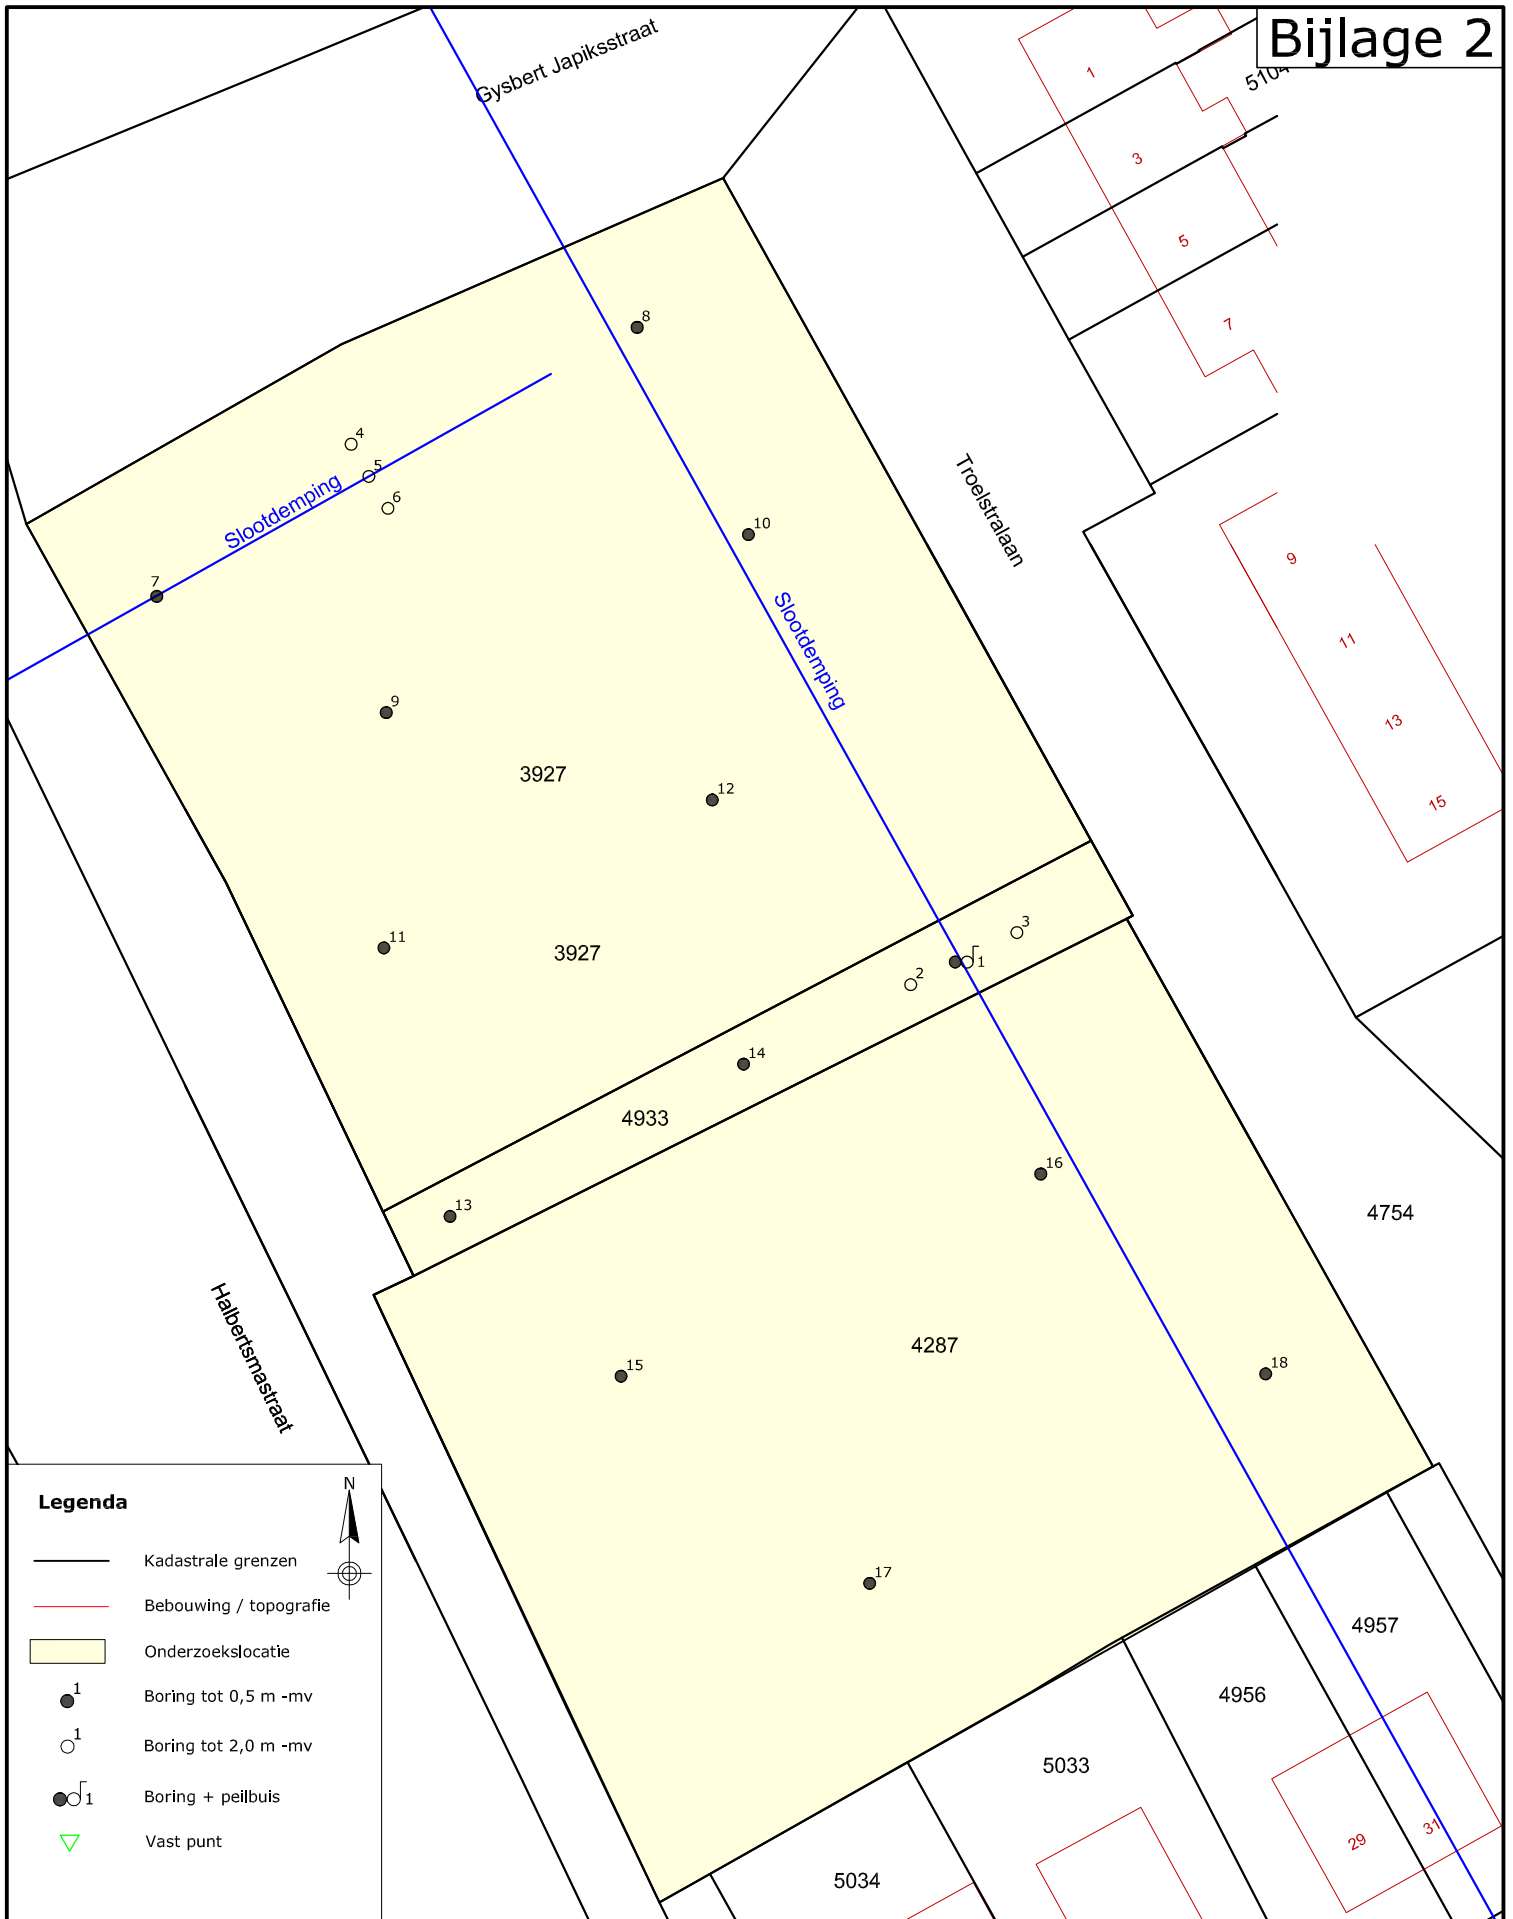
**- Situatietekening**

De situering van de onderzoekslocatie en de boringen is weergegeven op de situatietekening in bijlage 2.

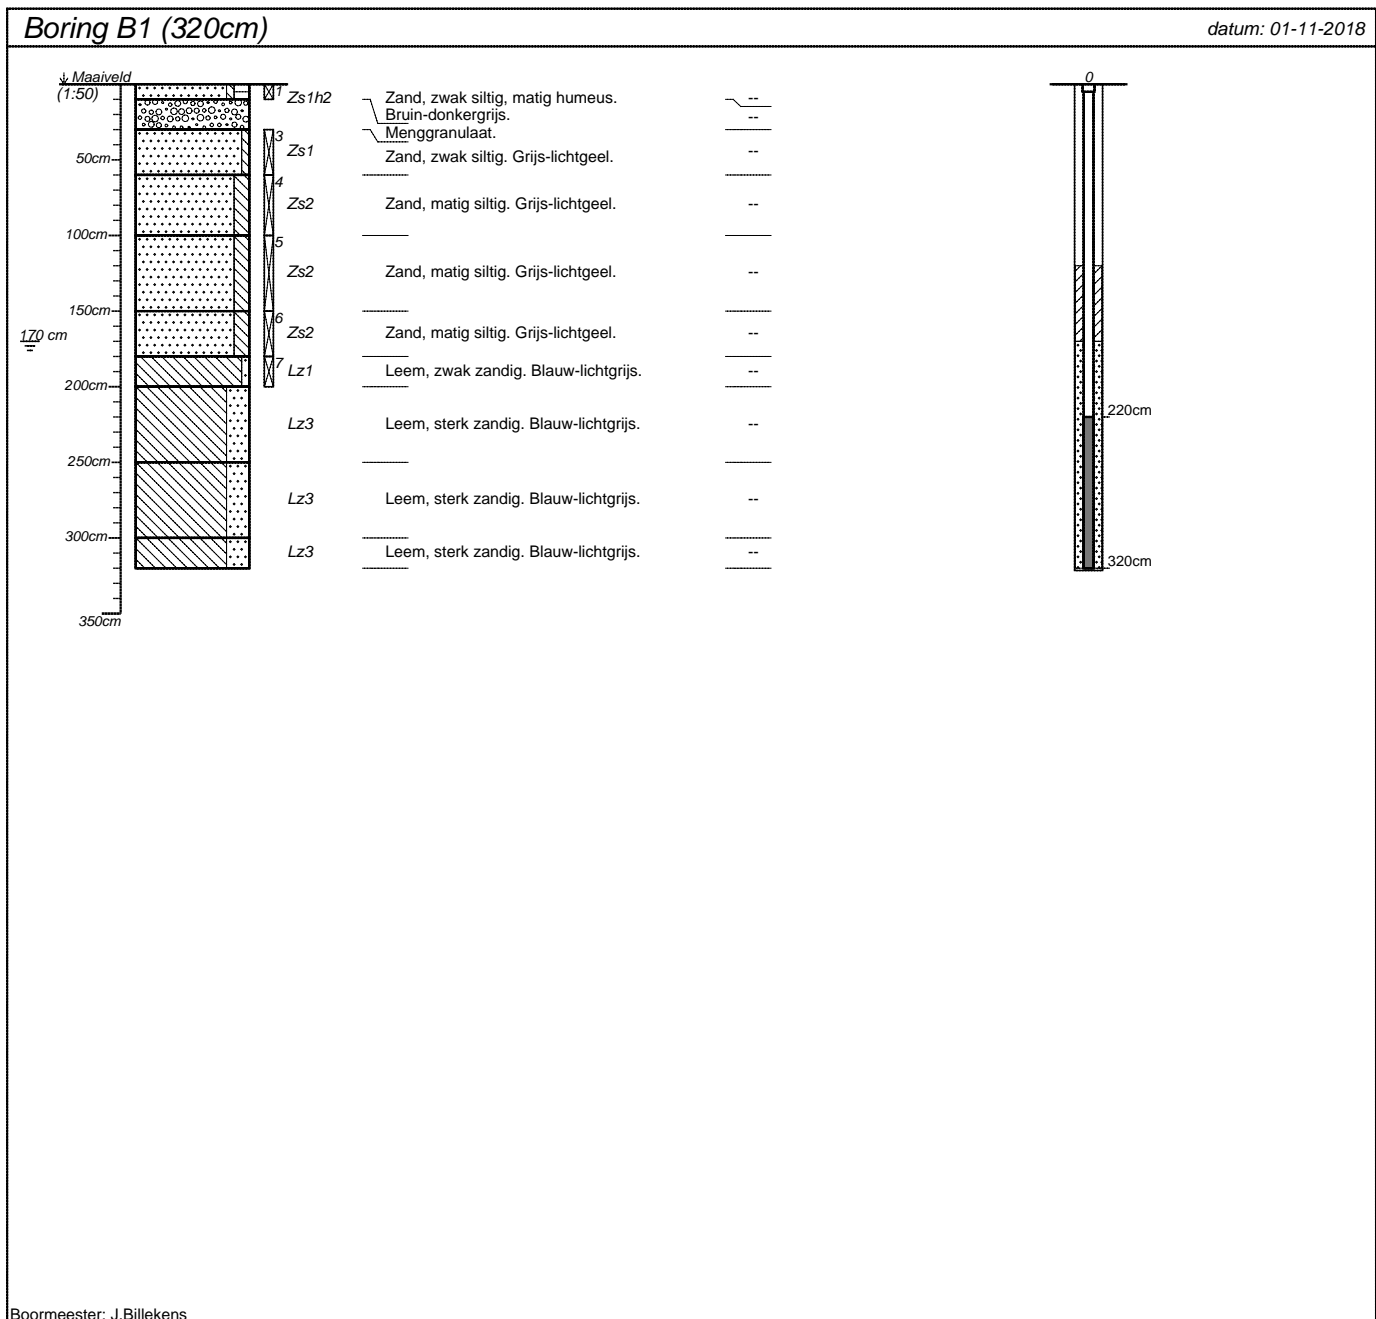
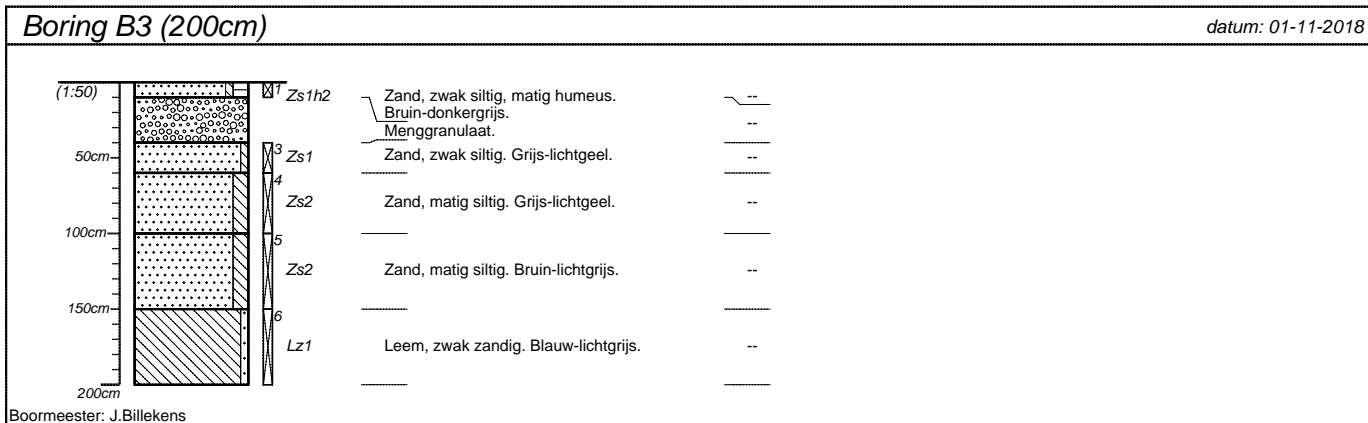
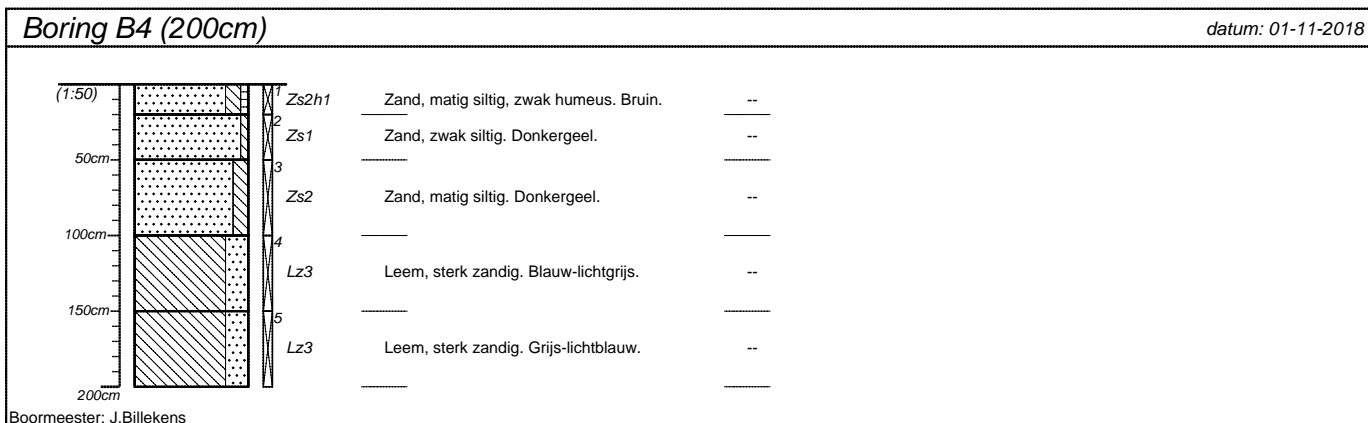
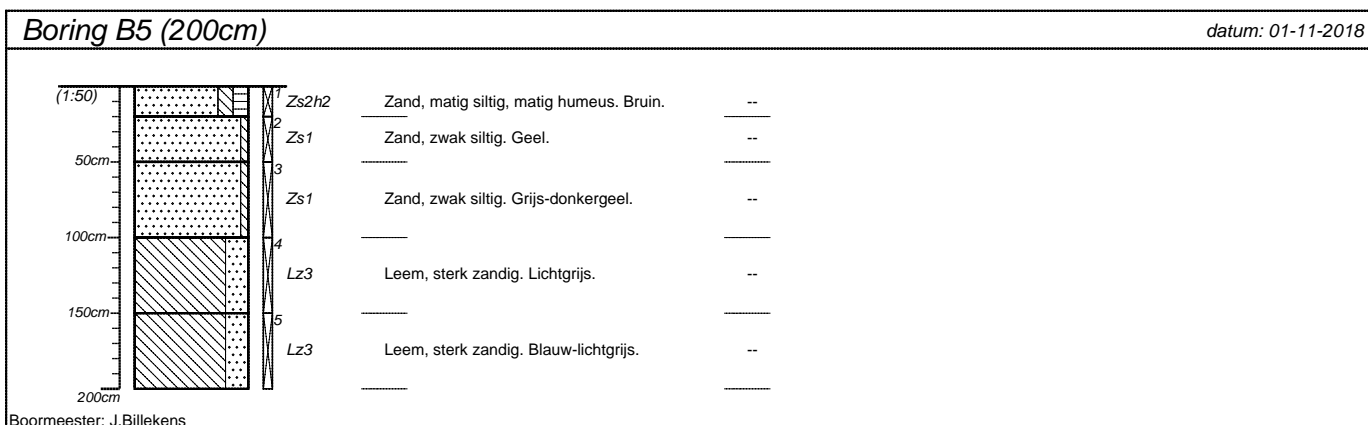
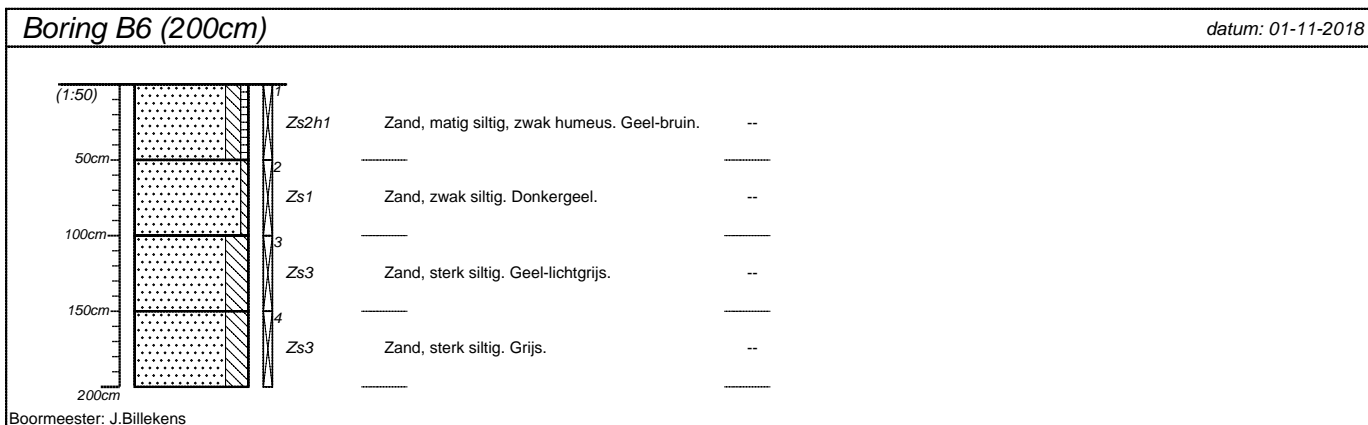
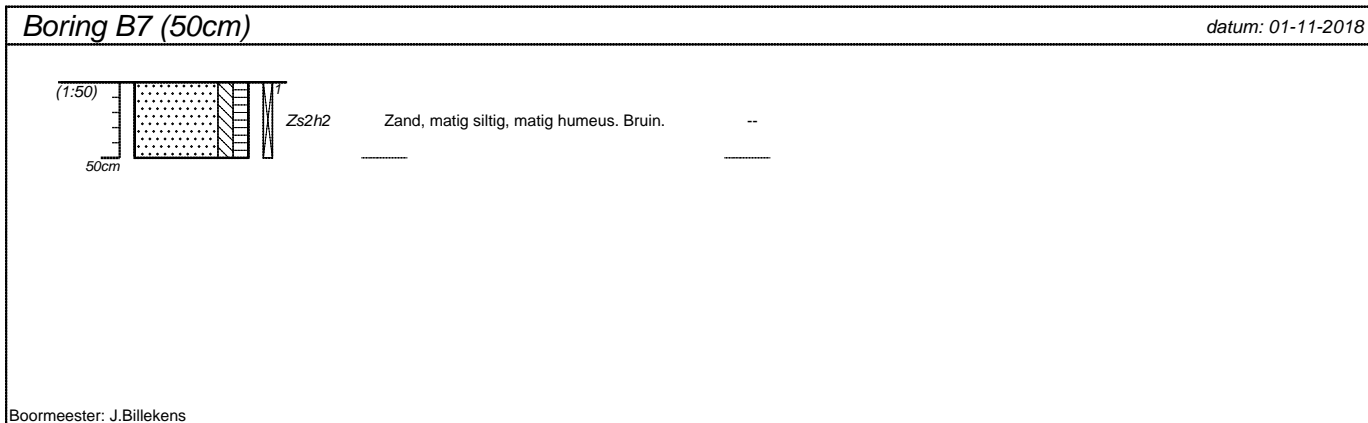
Het maaiveld en de opgeboorde grond van iedere boring is zintuiglijk beoordeeld op het voorkomen van bodemvreemde en asbestverdachte materialen. Hierbij is ter plaatse van boring nr. 1 (0,1-0,3 m -mv) en boring nr. 3 (0,1-0,4 m -mv) een laagje menggranulaat (gebroken puin) aangetroffen. Verder zijn geen bijzonderheden waargenomen. De bodemkundige beoordeling van de boringen is weergegeven op de boorprofielen in bijlage 3.
