VERKENNEND

BODEMONDERZOEK

SIJE HESTERSTRJITTE 17

TE TWIJZELERHEIDE

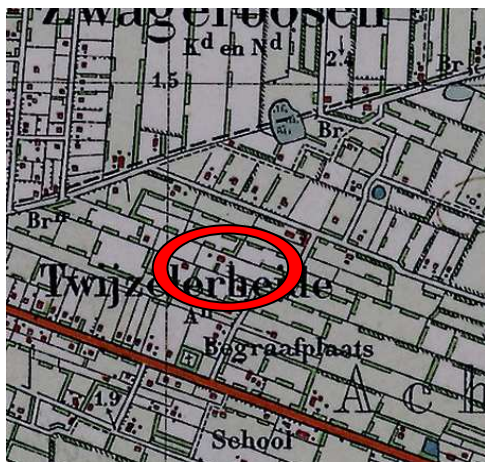
Uit de gegevens van Watwaswaar.nl blijkt dat de locatie tot op heden deels een agrarische bestemming (weiland) heeft gehad en bebouwd is met een boerderij. Op de kaart van 1930 is te zien dat er toen een pad op de locatie aanwezig was, mogelijk is dit het puinpad.

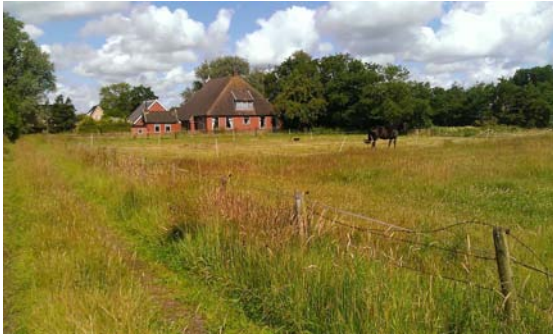
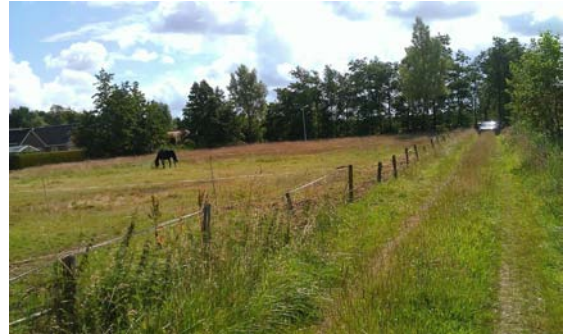
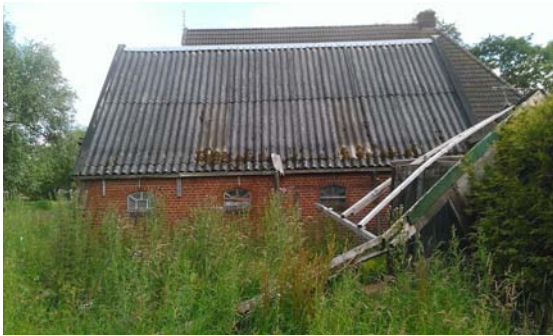
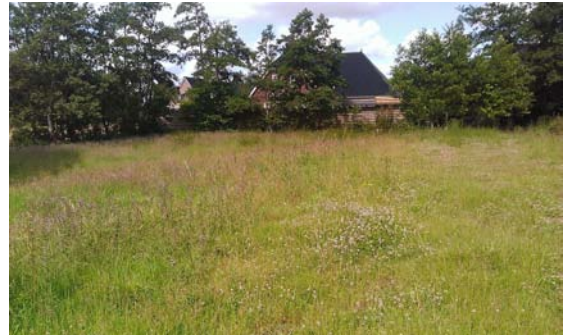
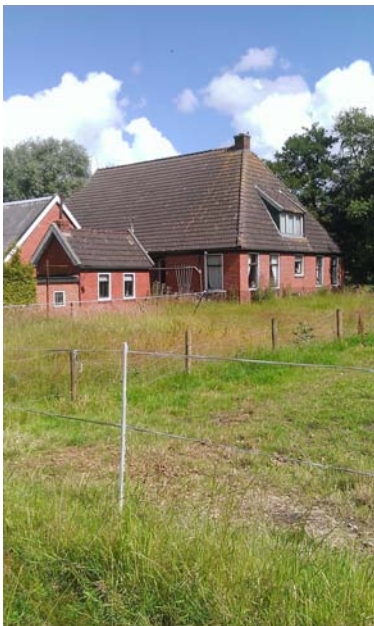
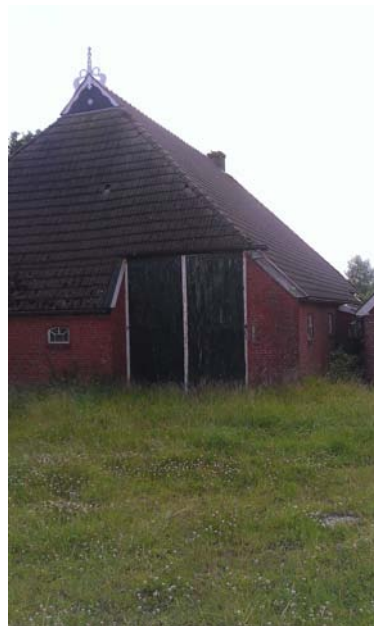
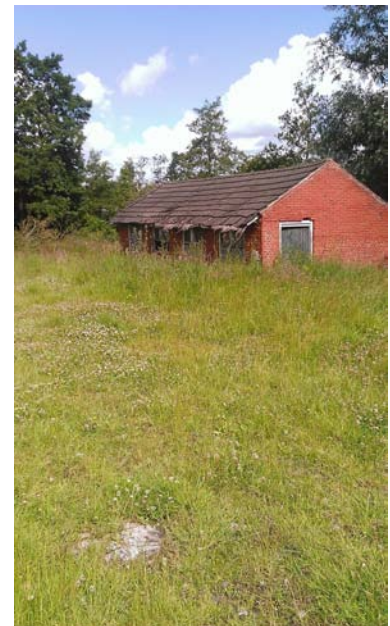
Foto's locatie

Voorafgaande aan het bodemonderzoek is een locatiebezoek verricht. Tijdens de terreininspectie is gebleken dat het toegangspad en achter de boerderij bijmenging met puin aanwezig is in de top laag. De boerderij en stal achter op de locatie zijn bedekt met dakpannen. De schuur naast de boerderij is bedekt met asbestverdachte golfplaten.

Tijdens de terreininspectie voorafgaand aan de veldwerkzaamheden van het bodemonderzoek blijkt dat het toegangspad en het deel achter de boerderij volledig uit puin bestaat met een totale oppervlakte van circa 1.200 m².

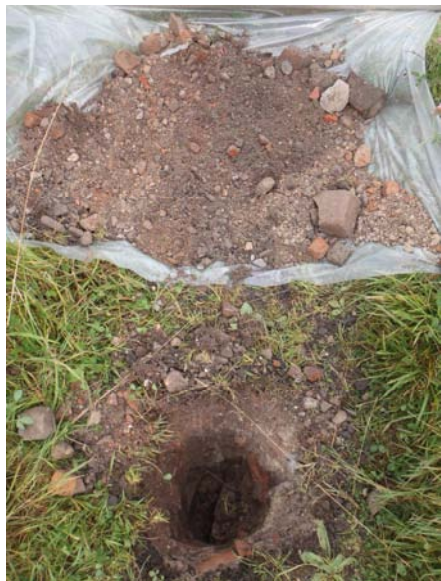
Proefgat B01

Van de overige proefgaten (B01 t/m B05), waar geen asbest verdacht materiaal is waargenomen, is eveneens een puinmengmonster samengesteld (B-M1) van de fractie < 16 mm voor de analyse op asbest in puin conform de NEN 5897.

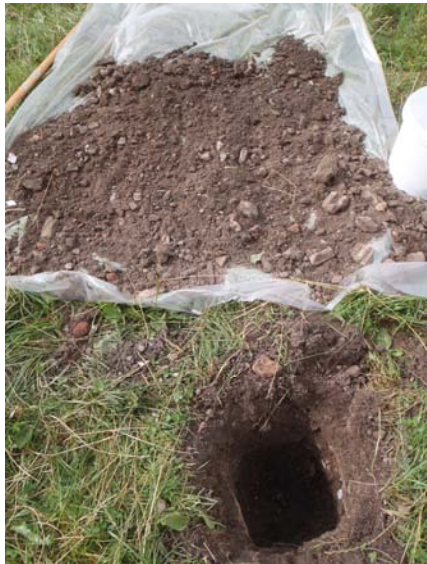
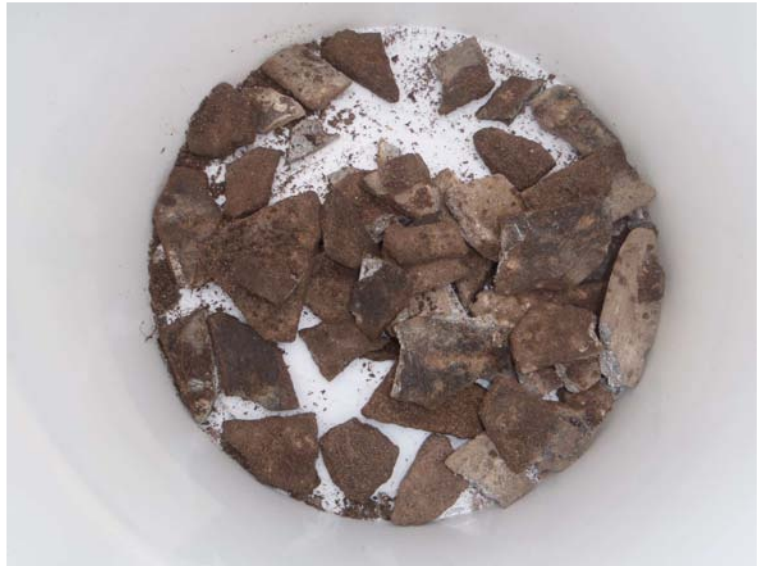
Proefgat B06

Uit de zintuiglijke waarnemingen kan worden geconcludeerd dat er ter plaatse van de proefgaten B06 (0,00-0,30 m-mv) en B07 (0,00-0,15 m-mv) asbestverdachte materialen zijn aangetroffen in het puin. Ter plaatse van de overige proefgaten B01 t/m B05 (0,00-0,30 m-mv) en in de ondergrond zijn zintuiglijk geen asbestverdachte materialen waargenomen.

Proefgat B06: asbestverdachte materialen

Op basis van het asbestbodemonderzoek (zintuiglijke waarnemingen en analyseresultaten) kan worden gesteld dat ter plaatse van de proefgaten B06 en B07 asbesthoudend materiaal is vastgesteld. De interventiewaarde voor asbest (100 mg/kg ds) wordt ruimschoots overschreden. De omvang van de verontreiniging met asbest in de puinverharding is niet in kaart gebracht.

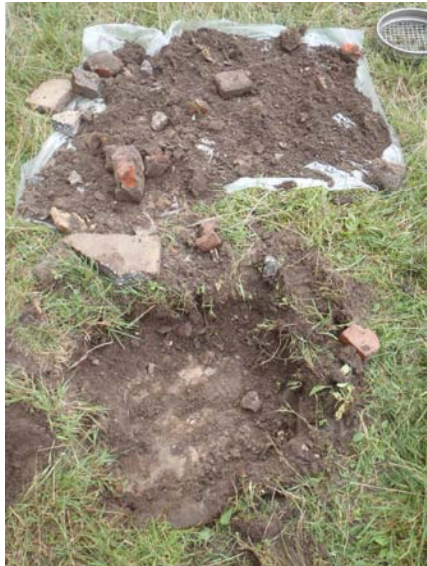
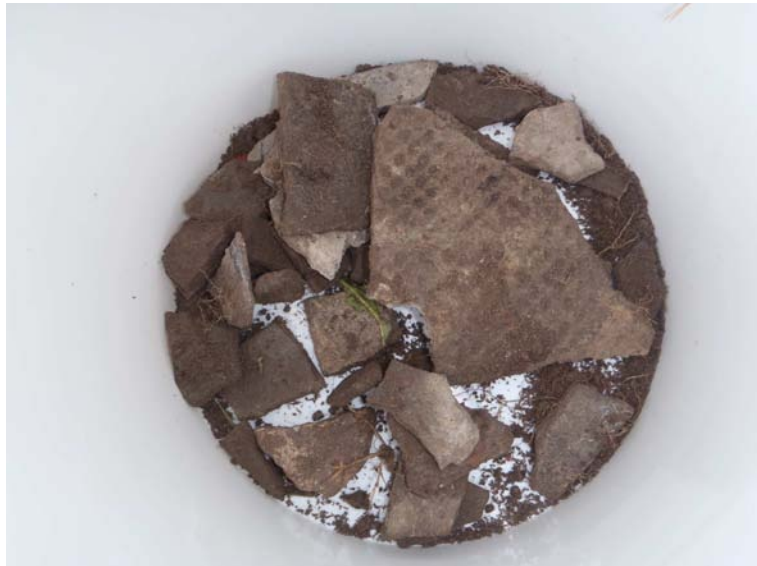
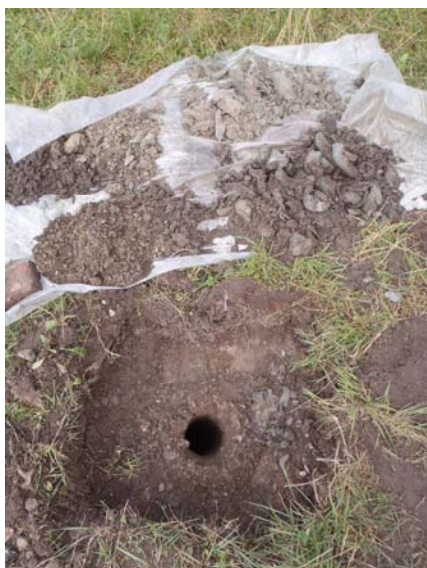
Proefgat B07

Er zijn in totaal 7 proefgaten (0,3/0,5 m x 0,30/0,60 m) handmatig gegraven tot de ongeroerde ondergrond (0,15/0,3 m-mv). Eén proefgat (B07) is doorgeboord tot een diepte van 2,00 m-mv.

Proefgat B07: asbestverdachte materialen

Proefgat B07: incl. boring 2,0 m-mv
