**Verkennd bodemonderzoek ter plaatse  
het perceel aan de Warmoltsstrjitte 98 te  
Harkema**

Opdrachtgever: Stichting Woningbouw Achtkarspelen  
Postbus 9  
9285 ZV BUITENPOST

Dossiernummer: 143038/JvA

Datum: 16 april 2014

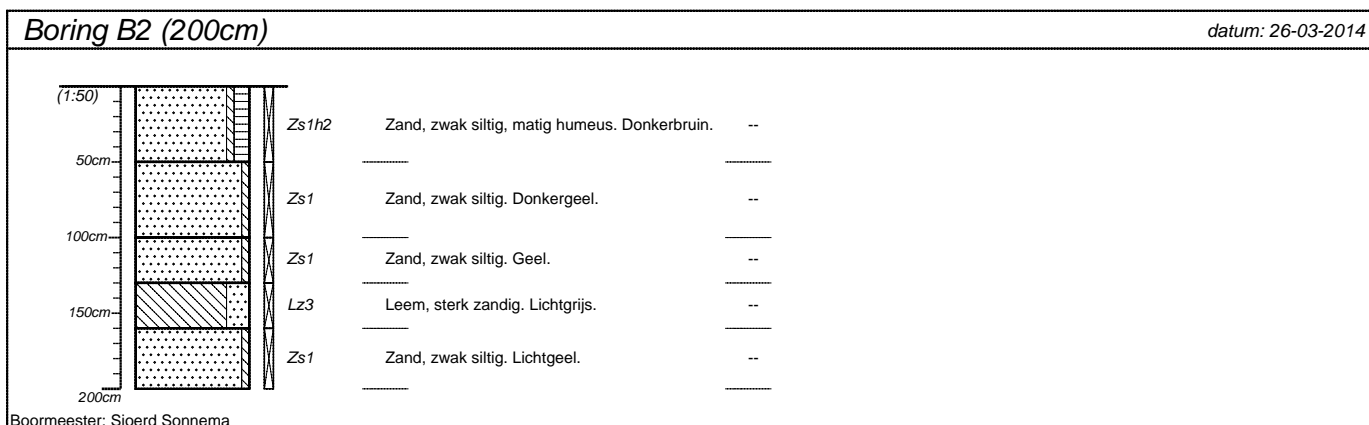
**- Boorprofielen**

Tijdens de locatie-inspectie is het maaiveld visueel geïnspecteerd op bijzonderheden en mogelijk asbestverdachte materialen. Hierbij zijn geen bijzonderheden aangetroffen. De opgeboorde grond van iedere boring is zintuiglijk beoordeeld. Hierbij zijn eveneens geen bijzonderheden waargenomen. De boorstaten zijn weergegeven in bijlage 3. In het algemeen wordt de bodemopbouw als volgt omschreven:

0,0 - 0,5 m -mv: zand, zwak siltig, zwak tot matig humeus;

0,5 - 2,4 m -mv: zand, zwak siltig.
