**Verkendend bodemonderzoek naar asbest
ter plaatse van een perceel aan de
Kammingastrjitte (*vml. Warmoltsstrjitte 38*)
in Harkema**

Rapportnummer: 201011
Status: Definitief, versie 1
Datum: 26 januari 2021

Opdrachtgever: Gemeente Achtkarspelen
Postbus 2
9285 ZV BUITENPOST

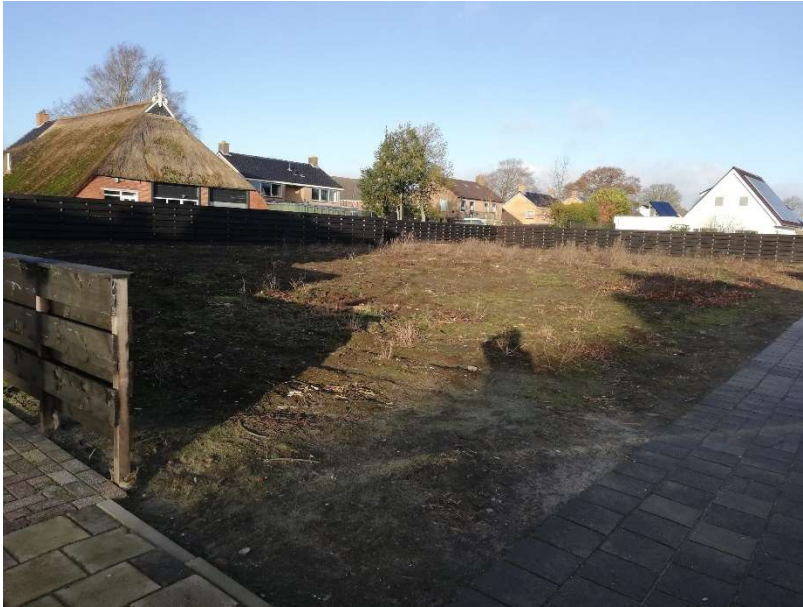
foto 1

In de huidige situatie bestaat het perceel uit een braakliggend terrein met weinig vegetatie. Op 13 januari 2021 is een visuele inspectie van het maaiveld uitgevoerd. De puinlaag, zoals aangetroffen tijdens het verkennend onderzoek in 2019 (boring PBM014) was niet meer aanwezig. Op het maaiveld zijn restanten van metselwerkpuin, tegelwerk, bestratingsmaterialen, beton, grind en glasscherven aangetroffen. Er zijn geen asbestverdachte materialen waargenomen.

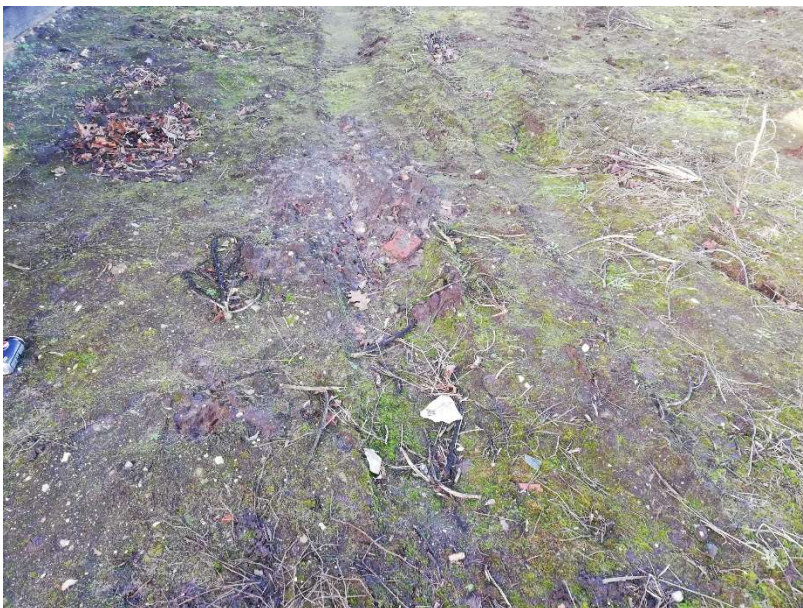
foto 3 (maaiveld)

Tijdens de maaiveldinspectie zijn geen asbestverdachte materialen aangetroffen.

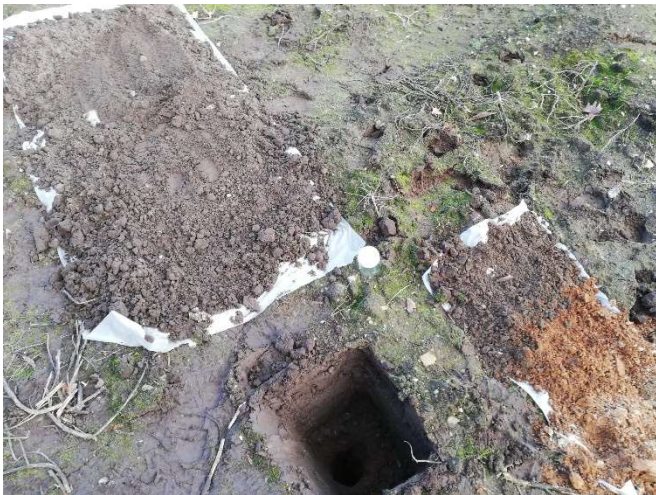
Inspectiegat A

De grond uit de inspectiegaten is uitgespreid tot een maximale laagdikte van twee centimeter. De grond is geïnspecteerd op het voorkomen van asbestverdachte materialen (> 20 mm). In enkele inspectiegaten zijn sporen van baksteen en glasscherven aangetroffen. In geen van de inspectiegaten is asbestverdacht materiaal aangetroffen. De inspectie-efficiency van de gaten wordt geschat op 100%.
